Glas setzt sich bei Balkonvergrößerungen immer mehr durch

# Ohne Licht geht es nicht

Balkonvergrößerungen sind nach wie vor im Trend. Gefragt sind Konstruktionen, die zu den alten Bauten passen und den Wohnungen möglichst wenig Tageslicht wegnehmen. Deshalb setzt sich der Werkstoff Glas immer mehr durch. Er bietet vielfältige gestalterische Möglichkeiten. Das beweisen die Beispiele der Zürcher Baugenossenschaften Vitasana und Rotach.

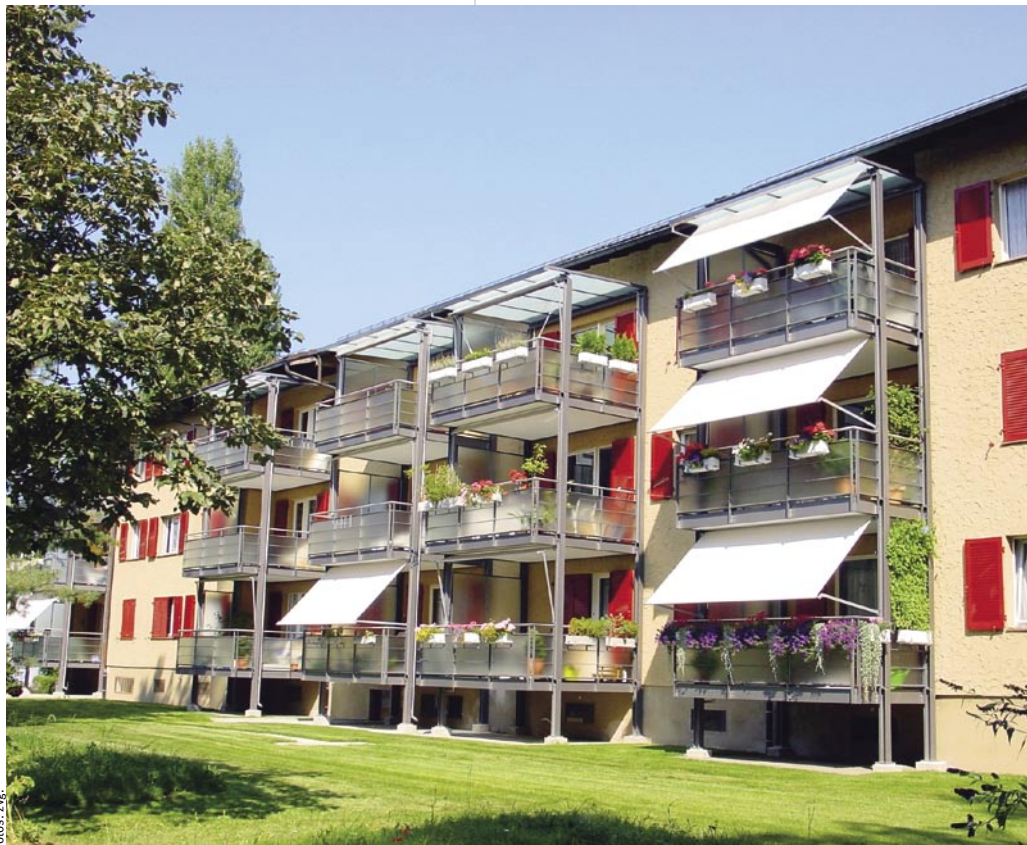
**Die Nachkriegsbauten der Baugenossenschaft Vitasana an der Wallisellenstrasse in Zürich Schwamendingen erhielten neue, grosse Balkone. Das für die Brüstungen gewählte Riffelglas bietet einen gewissen Sichtschutz, trotzdem sind die Fassaden zu erahnen.**

nicht allzu sehr dominieren. Doch welches Glas sollte es sein? Die Genossenschaft wünschte aus Gründen der Ordentlichkeit eigentlich nicht einsehbar Balkone. Die Architekten rieten jedoch von einer «kalten Box mit Milchgläsern» ab, die auch farblich nicht zu den hellbraunen Häusern gepasst hätte. Sie orientierten sich vielmehr an alten Riffelgläsern, wie man sie bei Lampen oder Türen verwendete. Für grössere Flächen sind sie allerdings nicht geeignet, so dass man sich schliesslich für ein Verbundsicherheitsglas entschied, das auf der Aussenseite gerippt, innen aber glatt ist und sich einfach reinigen lässt. Damit konnten alle Ansprüche erfüllt werden: Trotz einer gewissen Transparenz lassen sich Gegenstände auf dem Balkon nur erahnen. Und bei schönem Wetter verleihen die Glasflächen den Bauten buchstäblich neuen Glanz.

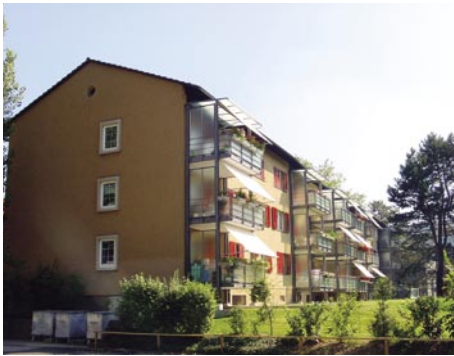
**Blick von der Strassenseite: Die neuen Balkone und die in Weiss gehaltenen Storen sorgen auch optisch für eine Aufwertung.**

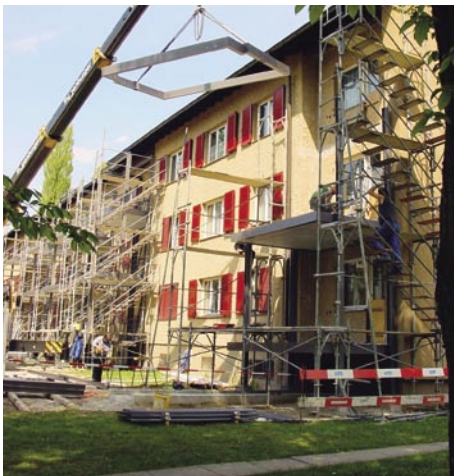
**Die alten Balkone – sie waren in einer Nische angeordnet – wurden vollständig entfernt. Mit Hilfe eines Pneukrans waren die neuen Konstruktionen innert fünf Wochen montiert.**

fünf Wochen, wobei zwischen den Häusern Zulieferstrassen für den Pneukran geschaffen werden mussten. Besonders knifflig erwies sich das Einpassen der neuen Balkone, da die Nischen grosse Abweichungen bei den Massen aufwiesen. Sie mussten deshalb vorgängig von einem Geometer vermessen werden.

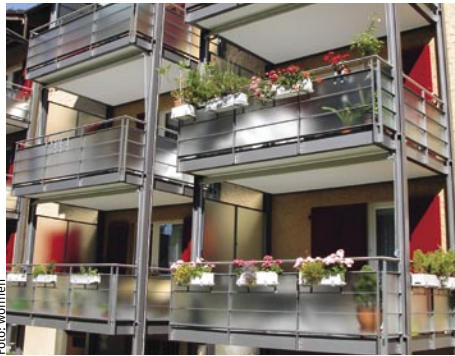
**Die Betonböden sind mit Stahlwinkeln eingekleidet und bilden mit den Stützen eine Einheit.**

Für die Balkonböden verwendete man Betonplatten, die man mit Stahlwinkeln einkleidete. Die ganze Konstruktion mit einer Fläche von stattlichen 2,6 x 3,6 Metern steht auf vier Stützen und ist an der Fassade befestigt. Beim Sonnenschutz wählte man eine Fallarmstore, die im geschützten Bereich befestigt ist und einen kleinen Rollendurchmesser hat. Die Montage der 90 Balkone dauerte nur gerade
